# 長沼町堆肥生産センター個別施設計画

令和 7 年 3 月

長沼町堆肥生産センター

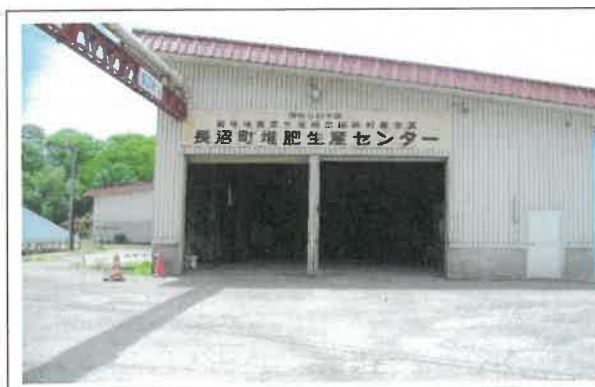
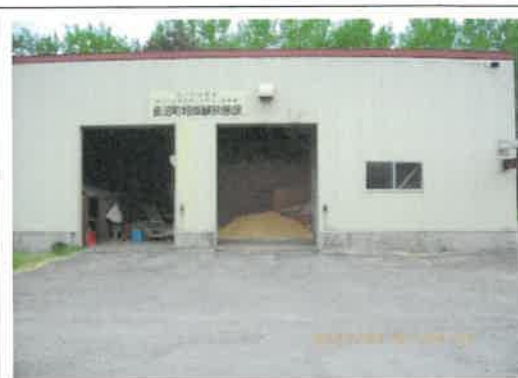
## ② 籾殻処理施設

| 施設の名称 | 籾殻破碎施設 |
| 型式 | プレスパンダー P50K型 |
| 輸送量 | 500kg～850kg／Hr |
| 建設工事 | 農林水産省 新地域農業生産総合振興対策事業<br>建物構造 鉄骨造平屋建て<br>工 期 着工 昭和59年10月～竣工 昭和60年1月<br>事業費 35,000千円 補助金 17,500千円<br>起 債 16,200千円<br>その他 1,300千円 |

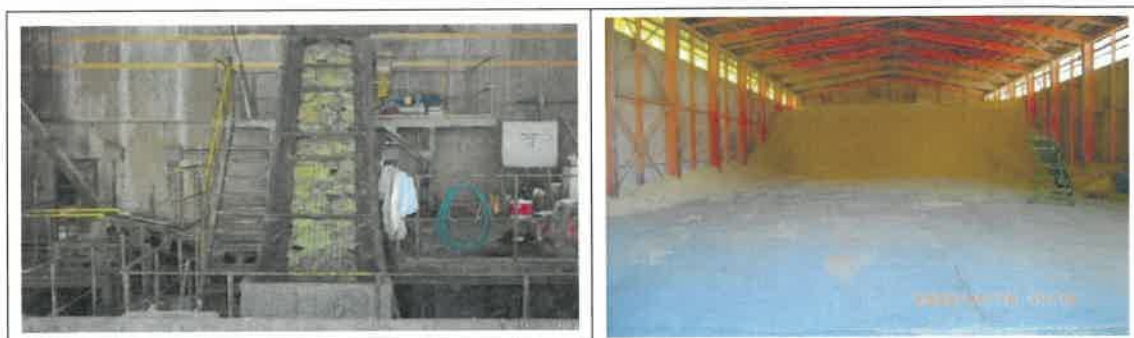
#### ② 生産量及び出荷量

| | | R1 | R2 | R3 | R4 | R5 | 備 考 |
|---|---|---|---|---|---|---|---|
| 堆 肥 生 産 量 | | 1,520.00 | 1,675.00 | 1,508.00 | 1,400.00 | 1,383.00 | |
| 堆 肥 出 荷 量 | | 1,360.50 | 1,507.55 | 1,370.00 | 1,428.20 | 1,119.30 | |
